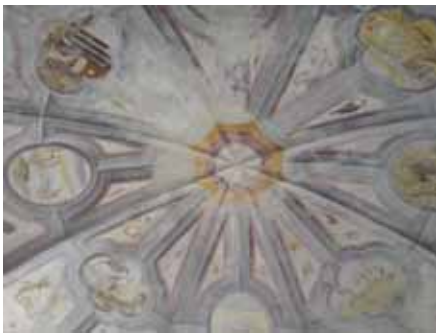
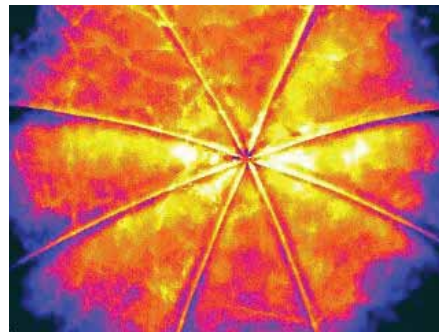
Sala affrescata al primo piano (1) 19.8°C < T°C < 21.8°C

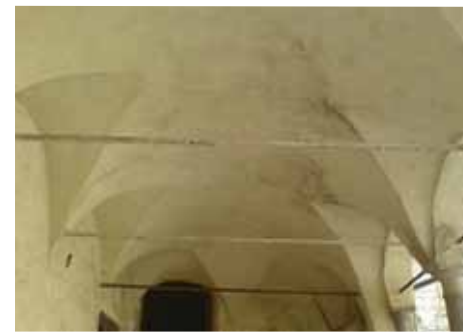
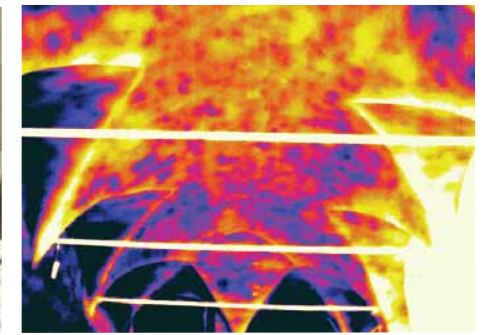
Loggia al primo piano (2) 18.4°C < T°C < 20°C

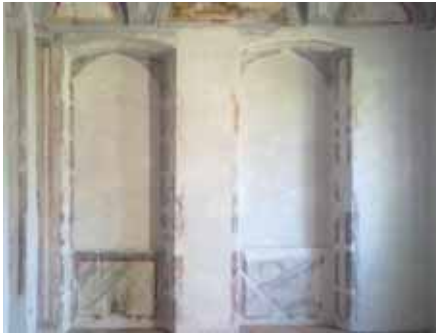
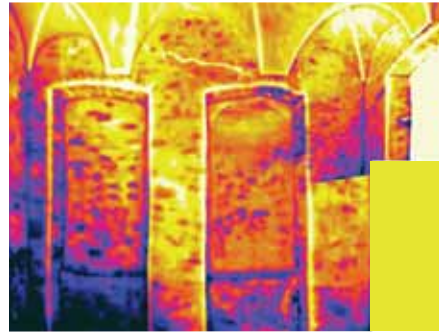
Sala affrescata al primo piano (1) 16.8°C < T°C < 24.4°C

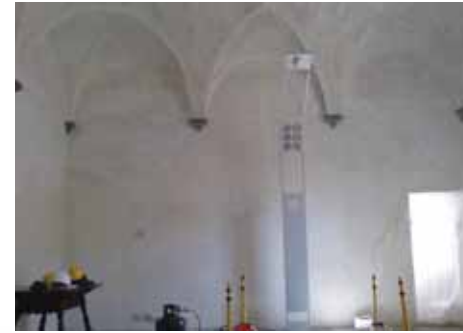
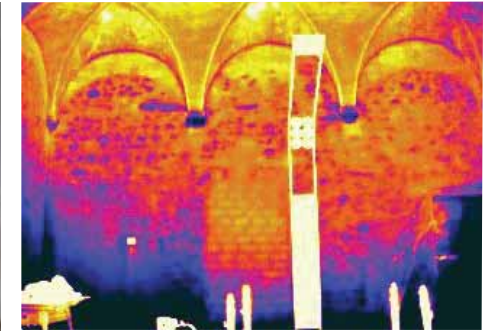
Salone al piano terra (3) 15.6°C < T°C < 17.7°C

Infatti le volte risultano per lo più in pietrame, tranne nel salone al piano terreno dell'edificio longitudinale tra le due corti, in cui la volta, le unghie e in alcuni punti anche la parte sommitale delle lunette è in cotto.

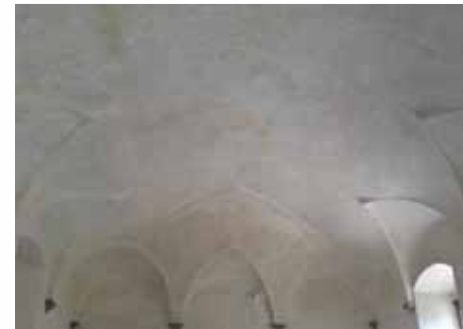
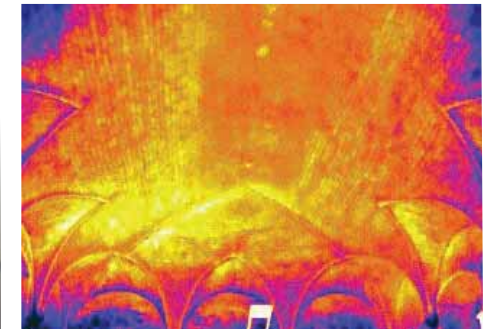
Salone al piano terra (3) 16.4°C < T°C < 18.1°C

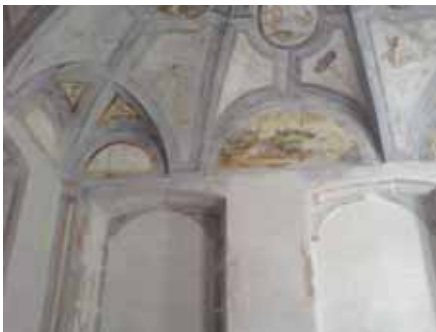
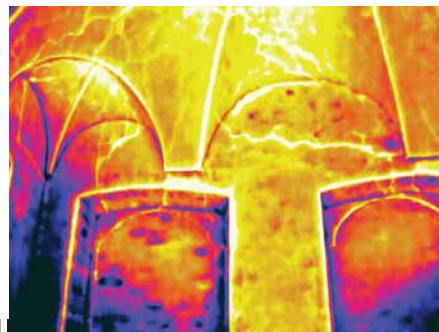
Sala affrescata al primo piano (1) 22°C < T°C < 25°C

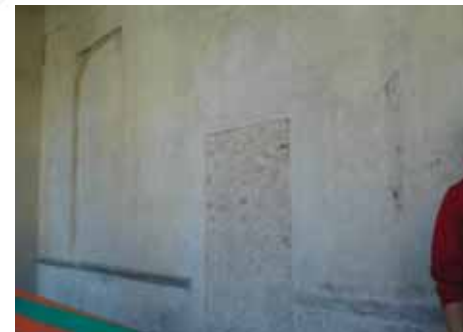
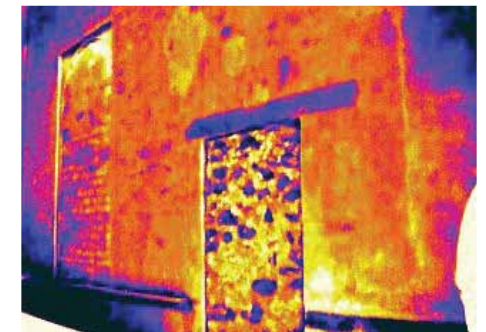
Salone al piano terra (4) 17°C < T°C < 18.7°C
