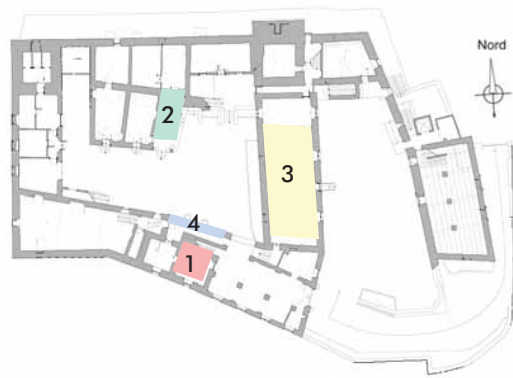
Infatti le volte risultano per lo più in pietrame, tranne nel salone al piano terreno dell'edificio longitudinale tra le due corti, in cui la volta, le unghie e in alcuni punti anche la parte sommitale delle lunette è in cotto.

Salone al piano terra (3) 16.4°C < T°C < 18.1°C
